| ÄNDERUNG | DATUM | INDEX | NAMEN |
|---|---|---|---|
| Lageplan 2 | | | |
| Bestand - Pfling | | | |
| Überprüfung der Mischwasserentlastungsanlagen | | | |
| Hydrodynamische Kanalnetzberechnung | | | |

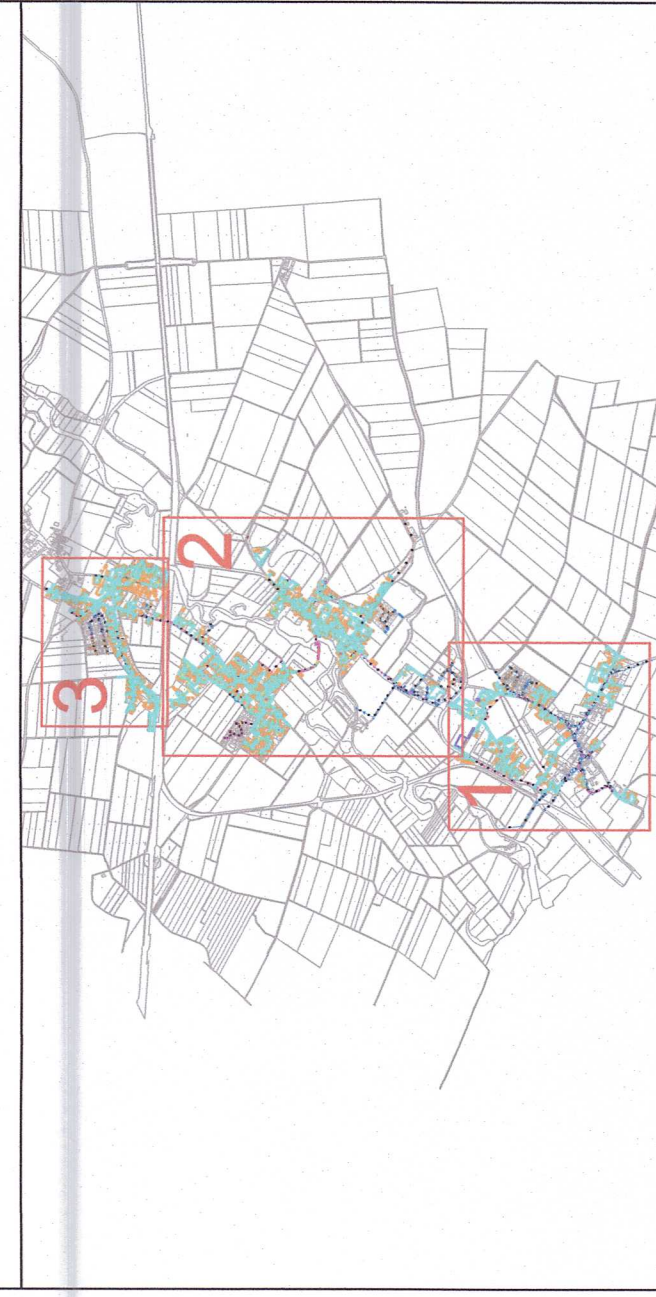
| ÄNDERUNG | DATUM | INDEX | NAMEN |
|---|---|---|---|
| mittels Schmutzwasserberechnung im Nasswetteranfall, | | | |
